# Provningar av O2 MTS

**Åke Jonsson, OKG AB**

# O2 - MTS

## ÅK-inspektioner 2013 - 2015

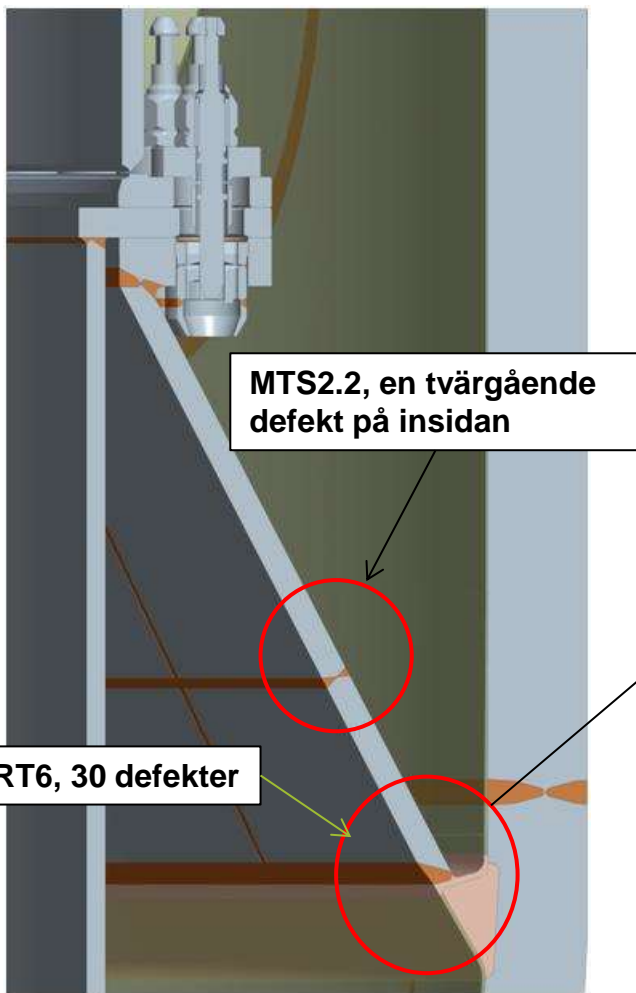
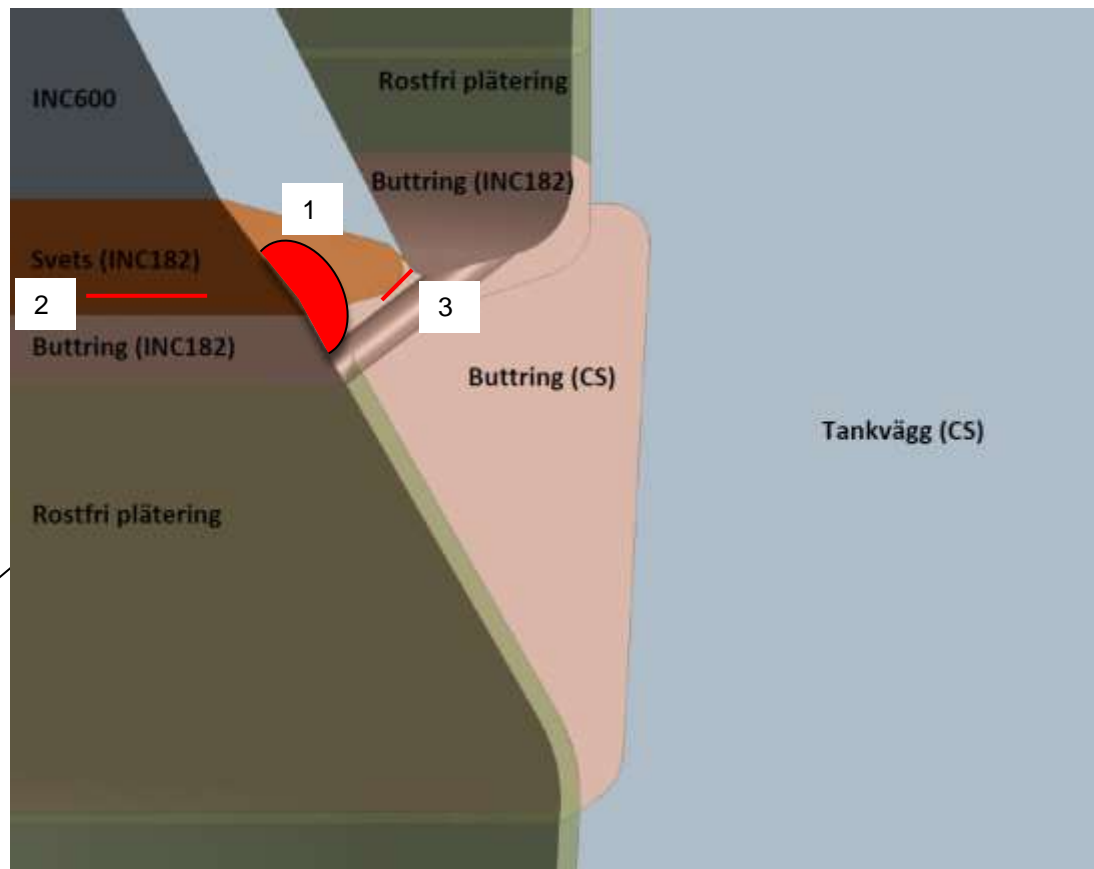
## Rapporterade defekter 2013

Tre typer av defekter rapporterades:

1. Tvärgående defekter insida (22st)
2. Längsgående defekter insida (3st)
3. Längsgående defekter utsida (5st)

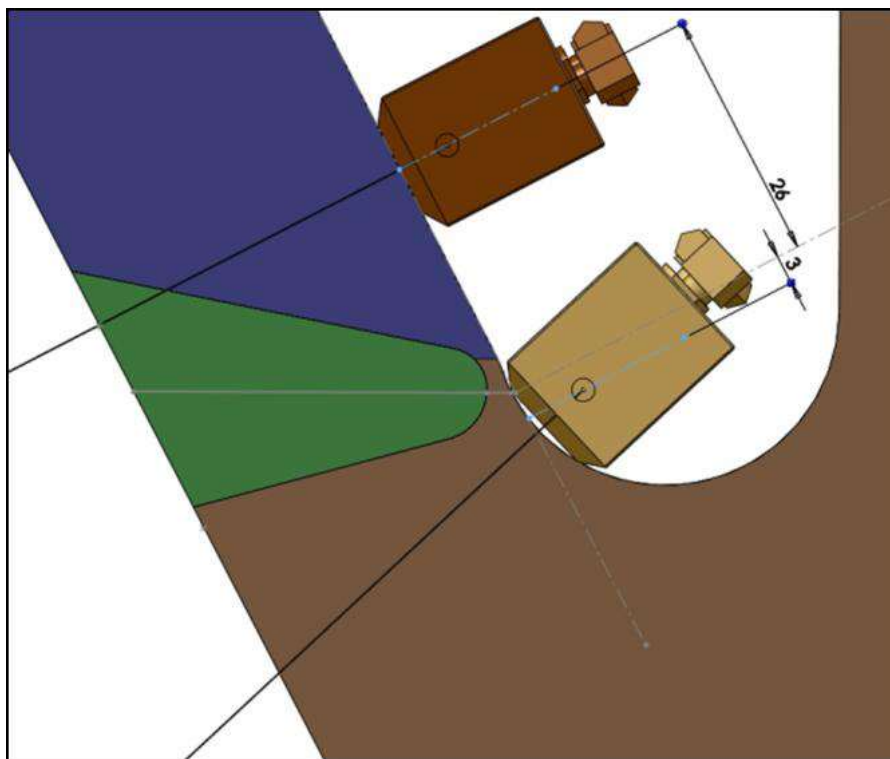
**Sökarens läge vid ritningsenliga mått**

Vid inspektionstillfället var det inte möjligt att klarställa om defektlängderna var uppmätta inom det kvalificerade området. Anledningen var att radien i botten på fallspalten skiftade från position till position, och sökarens exakta position och vinkel i och med detta var omöjlig att fastställa i dess nedre läge.

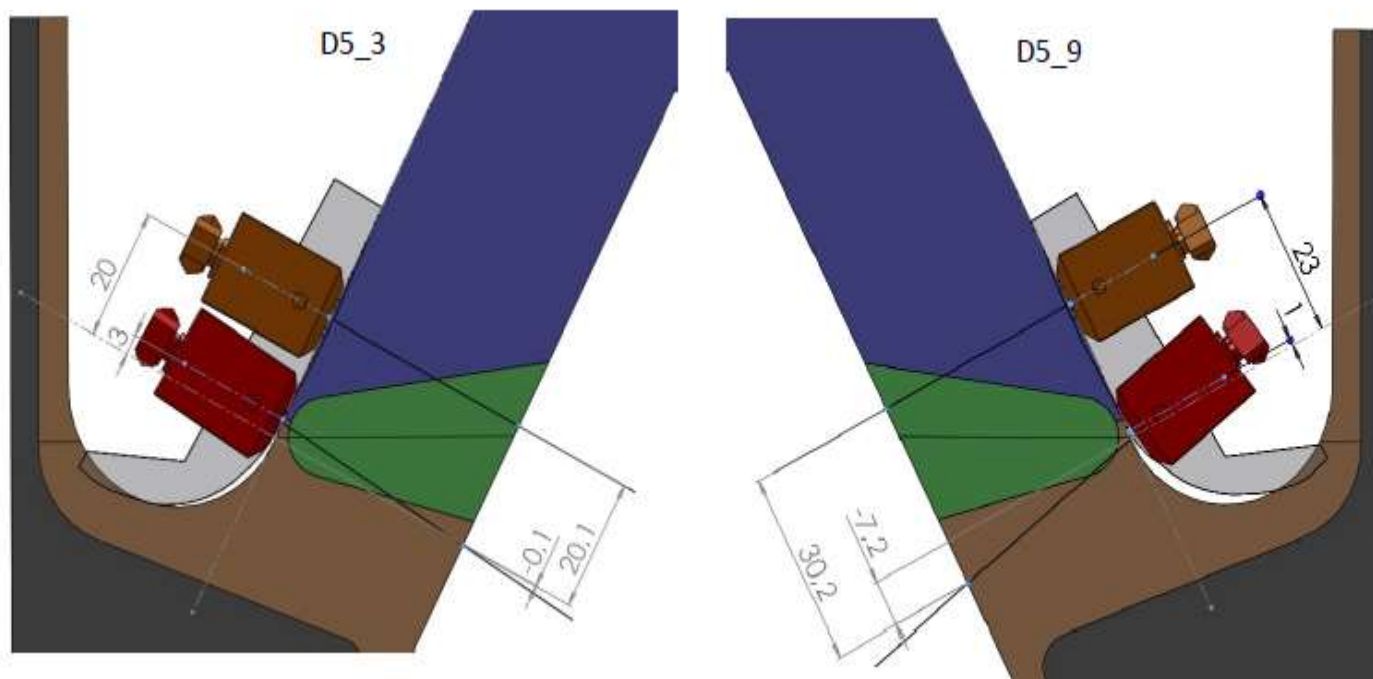
## RT 6 – Längdbestämmning defekt #5

- Det öppna testblocket modifierades så att en ny defekt implanterades som löpte genom hela Inconelbuttringen.
- Ytterligare ett testblock tillverkades för parameterstudier.
- Den tekniska motiveringen och provningsproceduren uppdaterades för att omfatta det utökade området för längdmätning och inbegripa profilmätningarna.
- Dokumenten granskades och godkändes av SQC, och en godkänd procedurkvalificering genomfördes.
- Efter en förnyad utvärdering av UT-data tillsammans med profilmätningarna stod det klart att två defekter erhöll en slutlig längd som översteg den initialt uppmätta. Dessa defekter var nr 5 och nr 20.

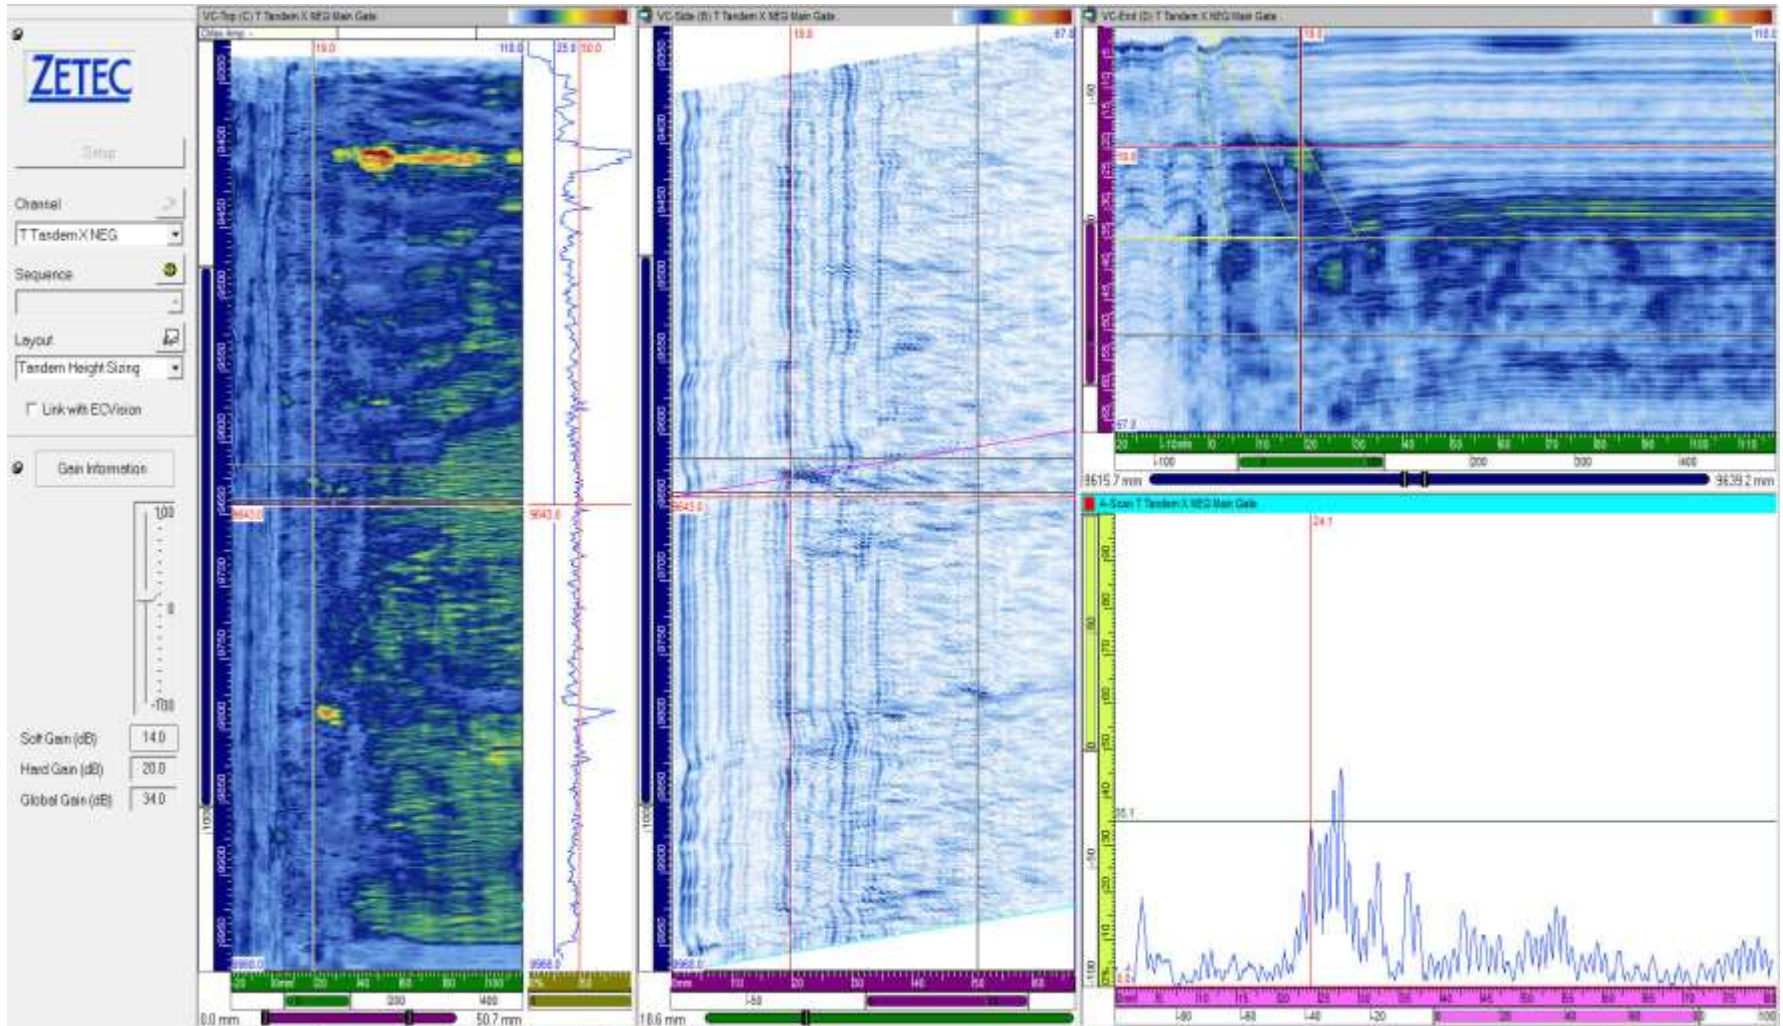
## RT6 – Djupbestämning av defekt #20

**Defekt #20 har den längsta uppmätta längden (62 mm) och har ett uppmätt djup på 16,2 mm. Med relevanta toleranspåslag används måtten 19,2 x 82 mm (h x l) för strukturmekaniska analyser. Defekt #20 har också det lägsta Y-värdet, dvs är belägen närmast mot kolstålsbuttringen av alla axiella defekter.**

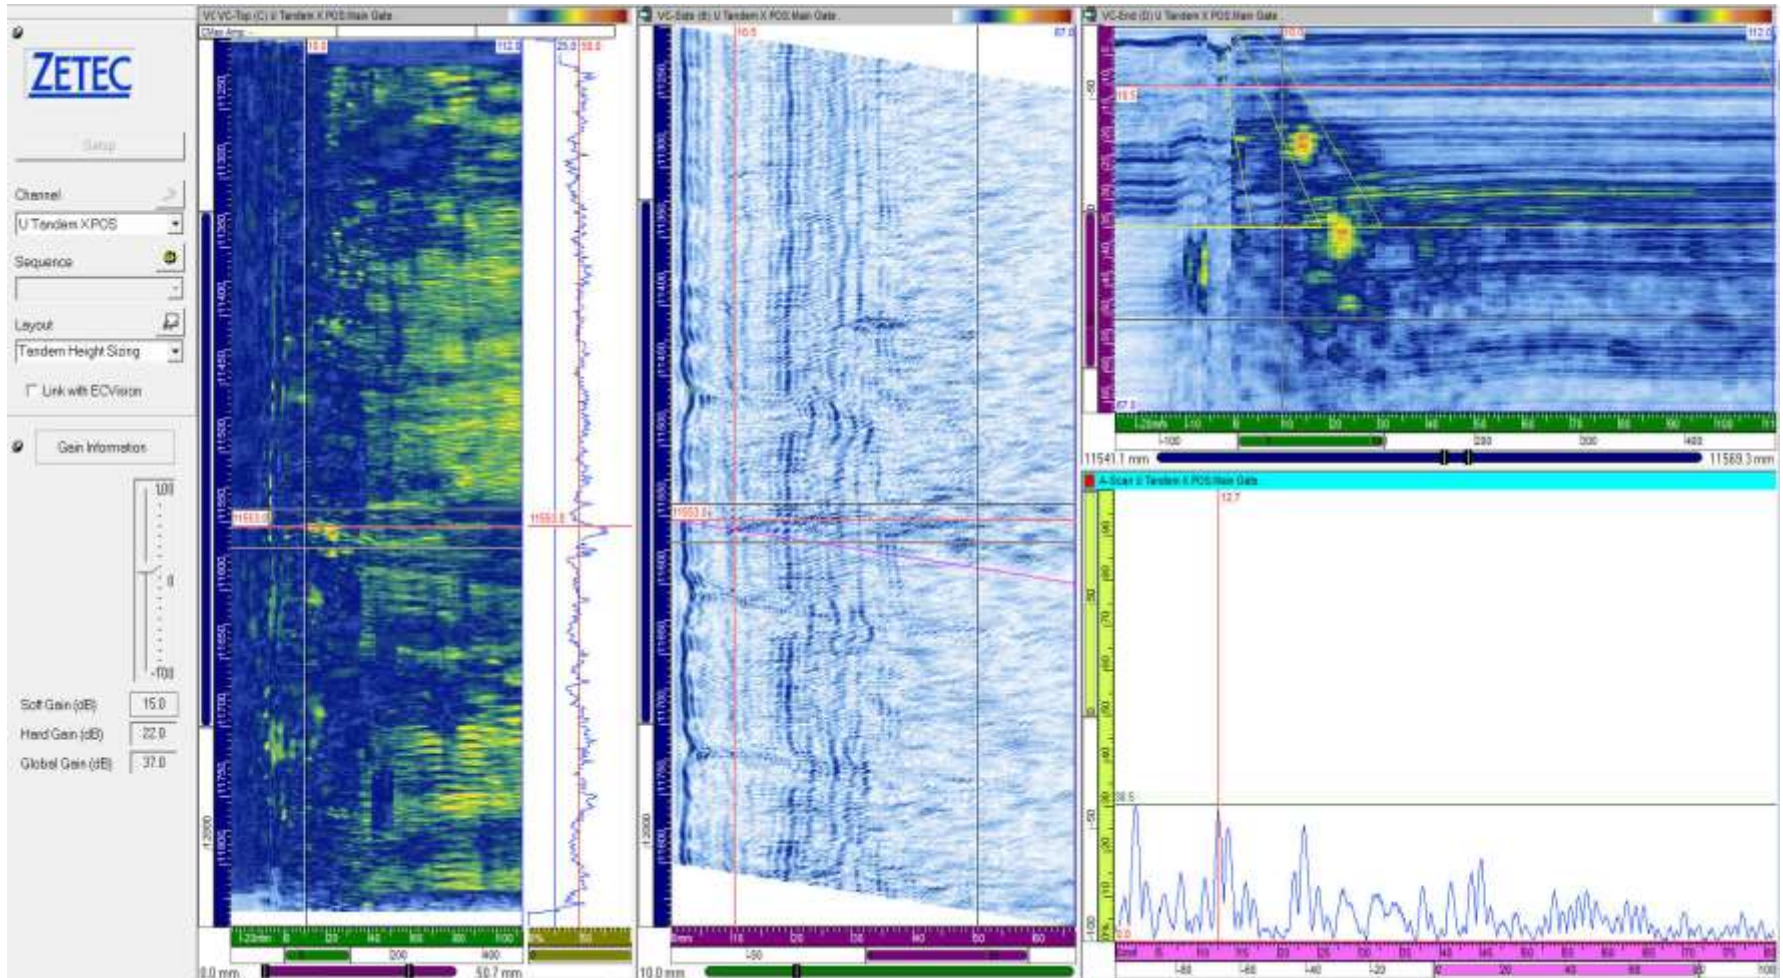
## RT6 – Djupbestämning av defekt #28

**Defekt #28 har det största uppmätta djupet (26,6 mm) och har en uppmätt längd av 30 mm. Med toleranspåslag ger det en defekt av storleken 29,6 x 50 mm (h x l) för vidare strukturanalys.**

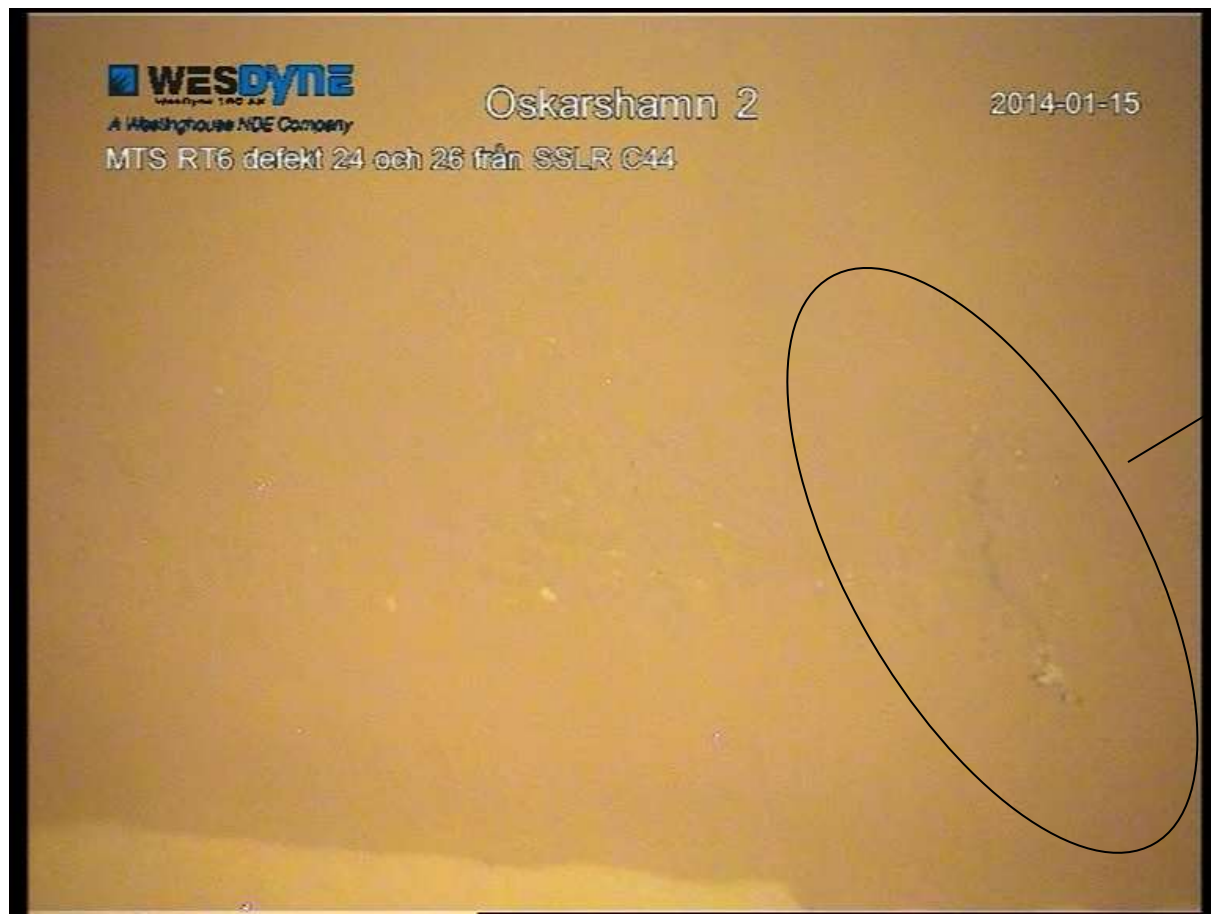
Defekt No 26

- Av de först detekterade 25 defekterna kunde 17 verifieras med visuell teknik från RT6 insida.
- Alla defekter är axiella och belägna i Inconelsvetsen eller dess buttring. Det finns inga tecken på att någon defekt propagerar in i kolstålsbuttringen.
- Det är i sammanhanget viktigt att påpeka att visuell teknik inte är en pålitlig provningsmetod när det gäller IDSCC-defekter i Inconelmaterial på grund av de täta spricköppningarna. Detta kan avläsas bl a i att ingen längsgående defekt detekterades med den visuella tekniken - vare sig bland de 3 som finns på insidan eller de 5 som finns på utsidan.
