# Provningar av O2 MTS

**Åke Jonsson, OKG AB**

# O2 - MTS

## ÅK-inspektioner 2013 - 2015

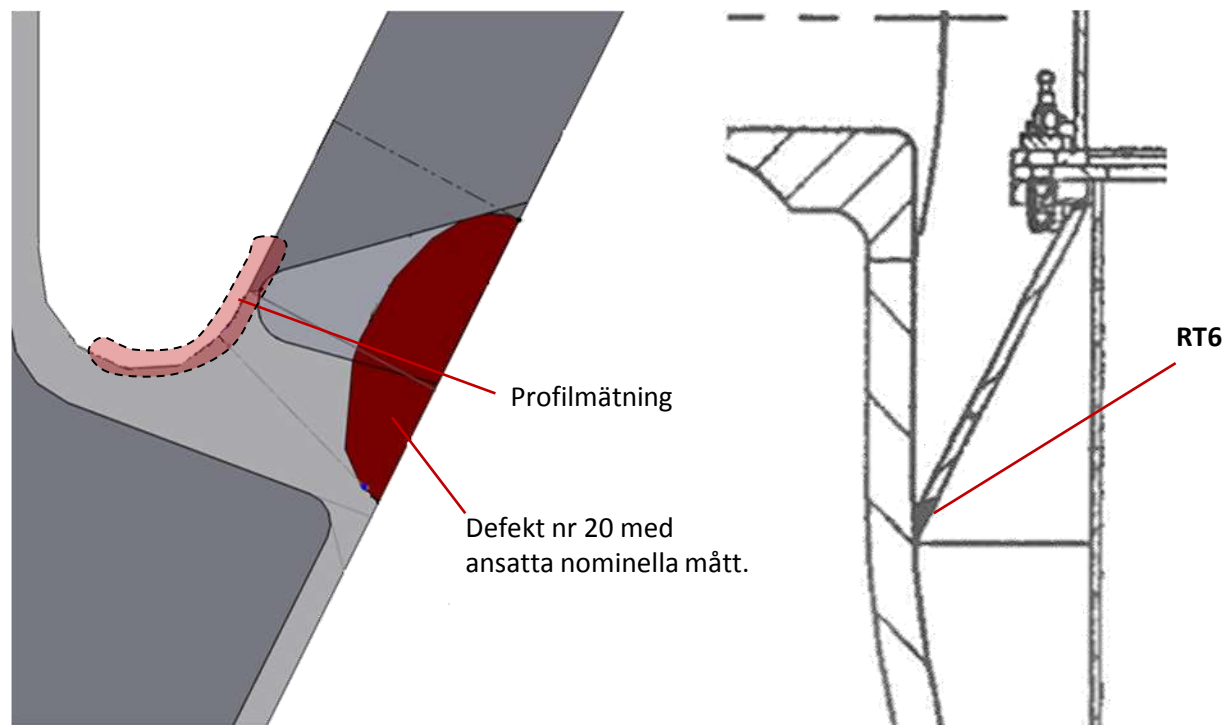
Ett nytt projekt initierades därför för att klarställa geometrin vid varje defekt. Tekniken byggde på avgjutning med positioneringshjälp från ultraljudsgivare. Data skulle sedan användas vid CAD-modellering.

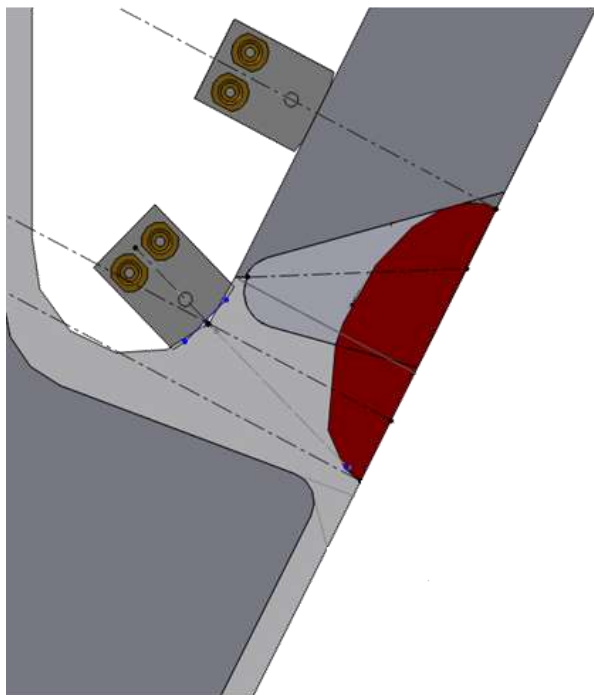
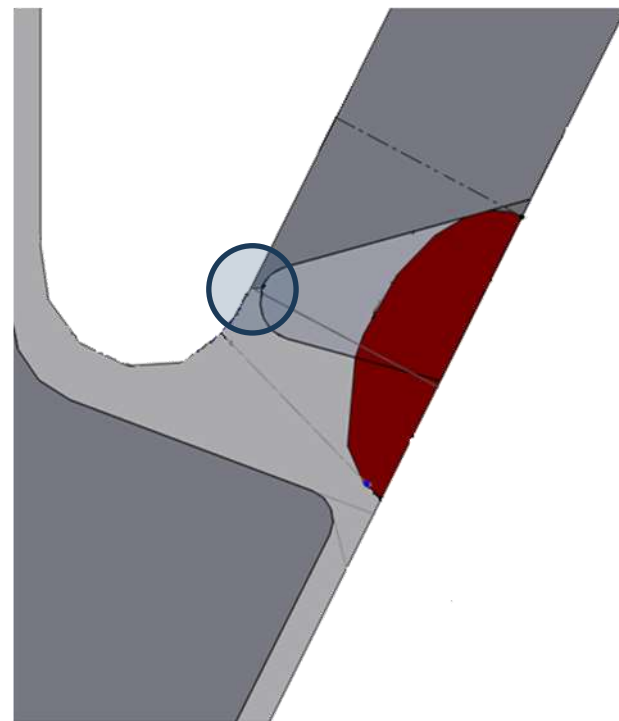
För att minimera positioneringsfelet för avgjutningen användes en UT-givare för att lokalisera den exakta positionen för svetsen.

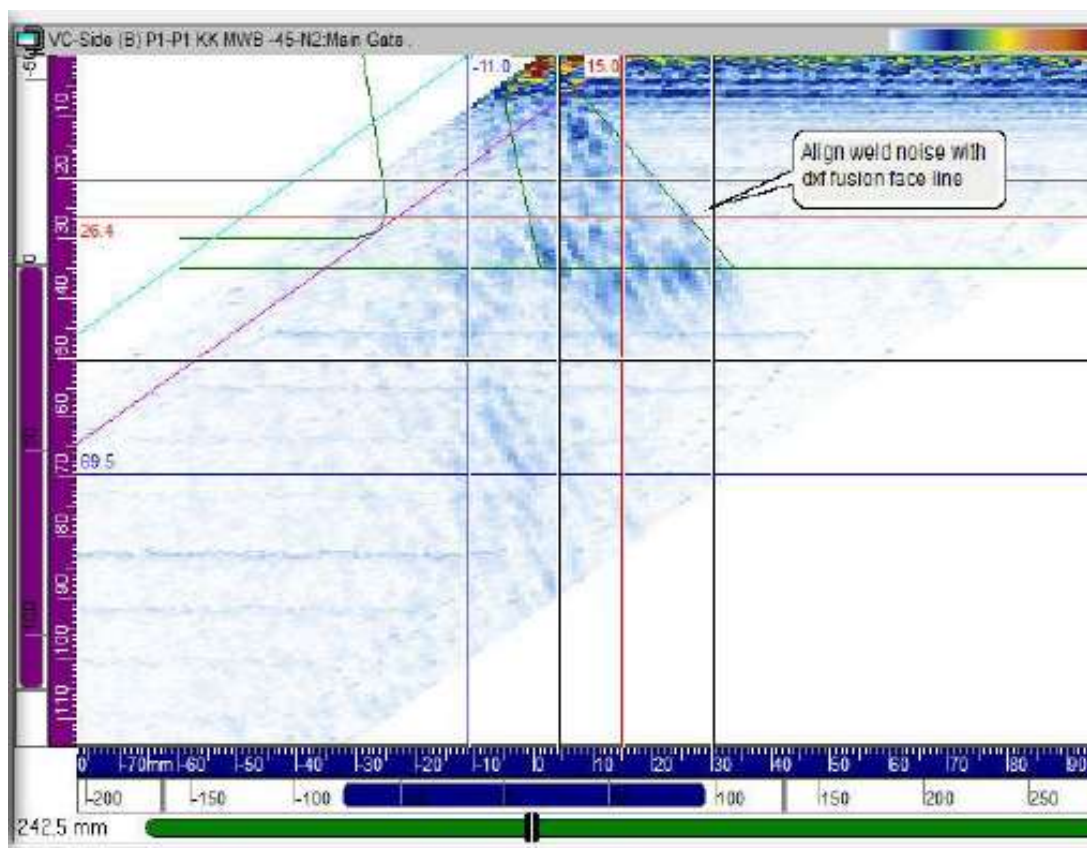
Data från UT-proben för positionering med avseende på svetsens “fusion face angle”.

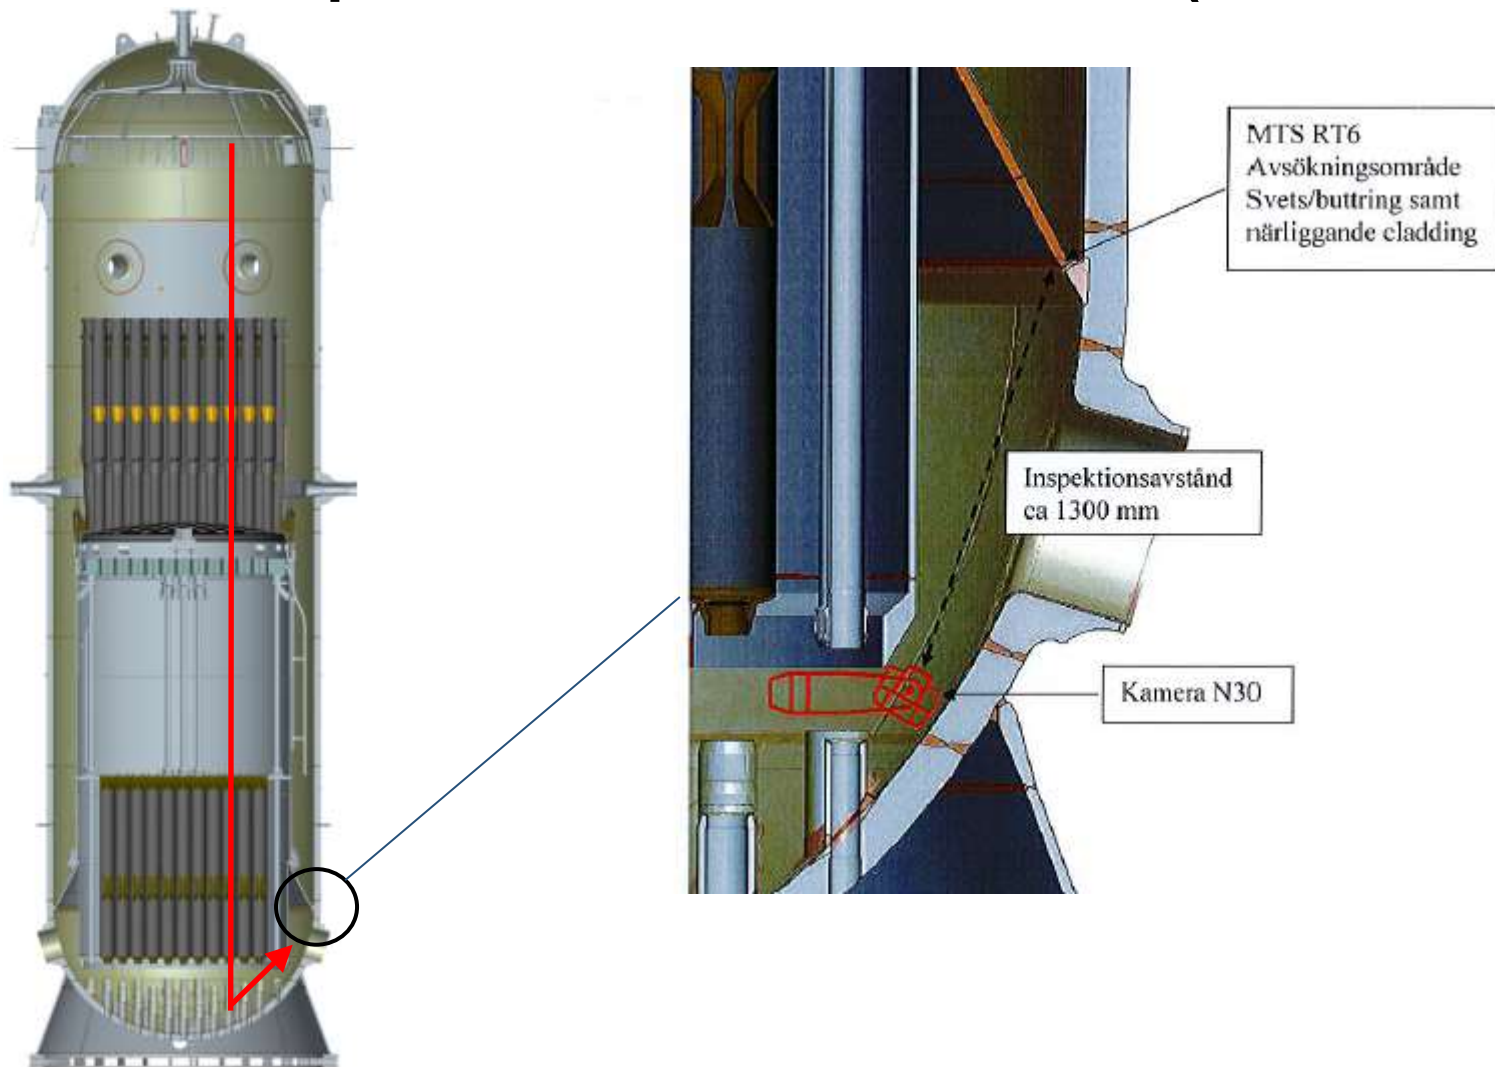
## Visuell inspektion från insidan av RT6 (okvalificerat)

- Av de först detekterade 25 defekterna kunde 17 verifieras med visuell teknik från RT6 insida.
- Alla defekter är axiella och belägna i Inconelsvetsen eller dess buttring. Det finns inga tecken på att någon defekt propagerar in i kolstålsbuttringen.
- Det är i sammanhanget viktigt att påpeka att visuell teknik inte är en pålitlig provningsmetod när det gäller IDSCC-defekter i Inconelmaterial på grund av de täta spricköppningarna. Detta kan avläsas bl a i att ingen längsgående defekt detekterades med den visuella tekniken - vare sig bland de 3 som finns på insidan eller de 5 som finns på utsidan.
